Inwestycja: REMONT BALUSTRAD KŁADKI DLA PIESZYCH NAD RZEKĄ WISŁĄ
W CIĄGU UL. KRZYWANIEC W USTRONIU

Temat: **PROJEKT BUDOWLANO - WYKONAWCZY
REMONTU BALUSTRAD**

Inwestor: **GMINA USTRÓŃ**
UL. RYNEK 1
43-450 USTRÓŃ

Bielsko - Biała, maj 2015 r.

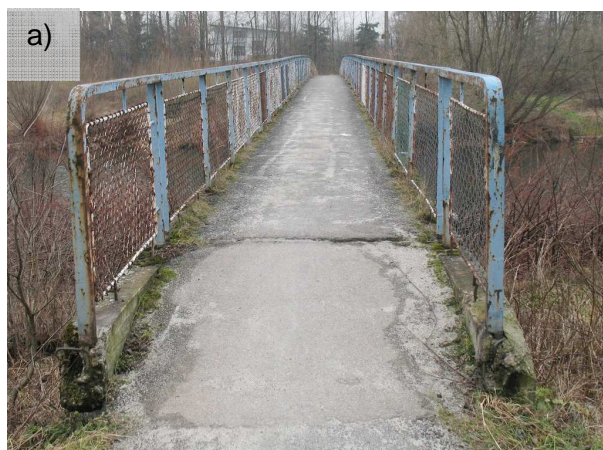
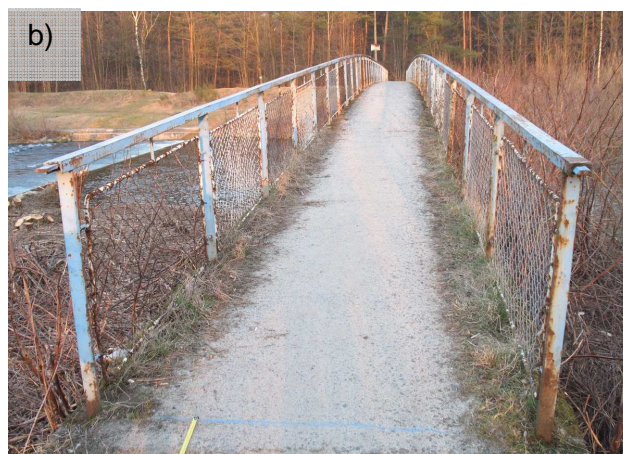
Przyczółki porastają mchy (ściany boczne) i trawy. Na przyczółku na prawym brzegu występują znaczne ubytki betonu skrzydełek w miejscach mocowania balustrad.

Fot. 2 Strefy wejść na kładkę: a) na prawym brzegu, b) na lewym brzegu

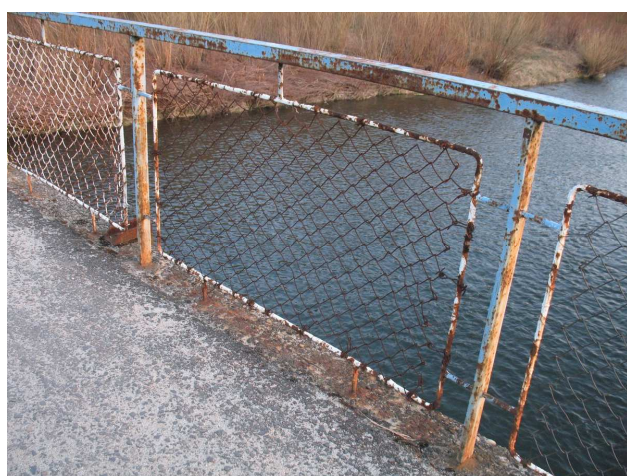
Istniejące zabezpieczenia antykorozyjne balustrad uległo zniszczeniu – farba w wielu miejscach łuszczy się i odpada, a elementy balustrad pokryte są rdzą powierzchniową i punktową. Wypełnienia siatkowe w wielu miejscach są uszkodzone, a w niektórych polach nie wypełniają całkowicie obramowań.

Fot. 3 Widok pojedynczego pola balustrady z siatki ogrodzeniowej w ramce z pręta \varnothing 12mm.

W ramach planowanej inwestycji słupki i pochwyty balustrad zostaną poddane konserwacji, a istniejące wypełnienia będą zdemontowane i zastąpione nowymi, wykonanymi z siatki krępowanej o oczkach 65 x 65 mm z drutu \varnothing 6 mm w obramowaniu z płaskownika 8 x 50 mm. Zakres robót będzie następujący:

Jako nowe wypełnienia pól pomiędzy słupkami przewidziano siatki z drutu karbowanego Ø6 mm w obramowaniu z płaskownika 50 x 8 mm, o oczkach 65 x 65 mm. Zabezpieczenie antykorozyjne jak dla słupków i pochwytu.

Wypełnienia należy zamontować poprzez spawanie do słupków balustrad elementów poziomych obramowania. Każde wypełnienie powinno być indywidualnie dostosowane do wymiarów pola, w którym ma być zamontowane, przez właściwe docięcie elementów poziomych.

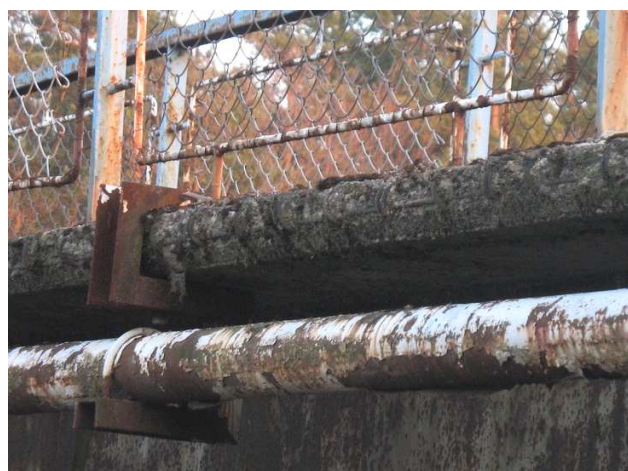
Krawędzie pomostu w przęsłach skrajnych porasta trawa i mchy. Od góry, w betonie widoczne są pręty zbrojeniowe – brak jest otuliny. Krawędź pomostu od strony dolnej wody (od strony lewego brzegu), uległa uszkodzeniu na odcinku ok. 7,0 m – beton częściowo odpadł odsłaniając zbrojenie.

Obecnie pomost w częściach przykrawędziowych (poza nawierzchnią asfaltową), jest w złym stanie technicznym. Wymaga oczyszczenia z roślinności, uzupełnienia ubytków, odtworzenia otuliny widocznych prętów zbrojeniowych i zabezpieczenia przed dalszym niszczeniem.

Fot. 4 Uszkodzona krawędź pomostu od strony dolnej wody (ok. 6,5 m) – beton odpadł, pozostawiając nieosłonięte pręty zbrojeniowe.

Naprawy betonu należy przeprowadzić za pomocą zapraw PCC, wykonując warstwy zabezpieczenia antykorozyjnego prętów zbrojeniowych oraz warstwy szczepne i właściwe zgodnie z wytycznymi producenta wybranego systemu naprawczego. W ramach prac należy uzupełnić ubytki betonu i odtworzyć otulinę prętów zbrojeniowych. Uzyskana powierzchnia betonu powinna umożliwiać ułożenie na niej nawierzchni bitumicznej typu Spectrasfalt Safegrip (lub innej o niezgorszych właściwościach).

Na przykrawędziowych pasach pomostu i na widocznych górnych powierzchniach skrzydełek przyczółków należy wykonać nawierzchnię bitumiczną typu Spectrasfalt Safegrip (lub innej o niezgorszych właściwościach). Należy zwrócić uwagę na uszczelnienie styku nowej nawierzchni z istniejącą nawierzchnią z asfaltu lanego na kładce i z elementami mocowania urządzeń obcych. Nawierzchnię wyprowadzić na wysokość ok. 3 cm na słupki balustrad i pręty podpierające zakotwione w pomoście. Widoczne boczne powierzchnie przyczółków należy pomalować farbami do betonu.
